EQUIPO	13 SÁNCHEZ GONZÁLEZ, ÁNGEL
SITUACIÓN	RÚA DIVINA PASTORA E PRAZA DA MILAGROSA
CLASIFICACIÓN DE LA INTERVENCIÓN	PEONALIZACIÓN (TOTAL OU PARCIAL) DA RÚA E PRAZA

FIRMAS	FECHA	ZONA	3
	XUÑO DO 2002		11
		FICHA Nº

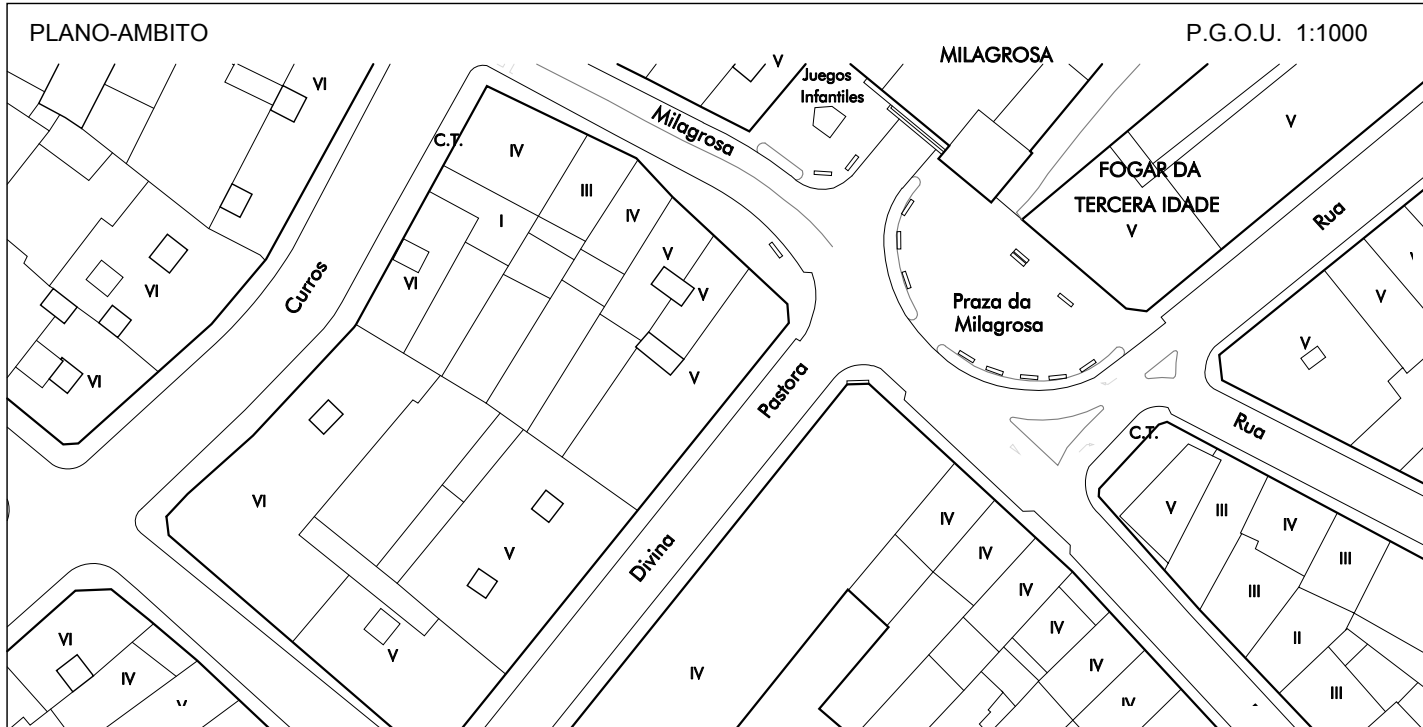
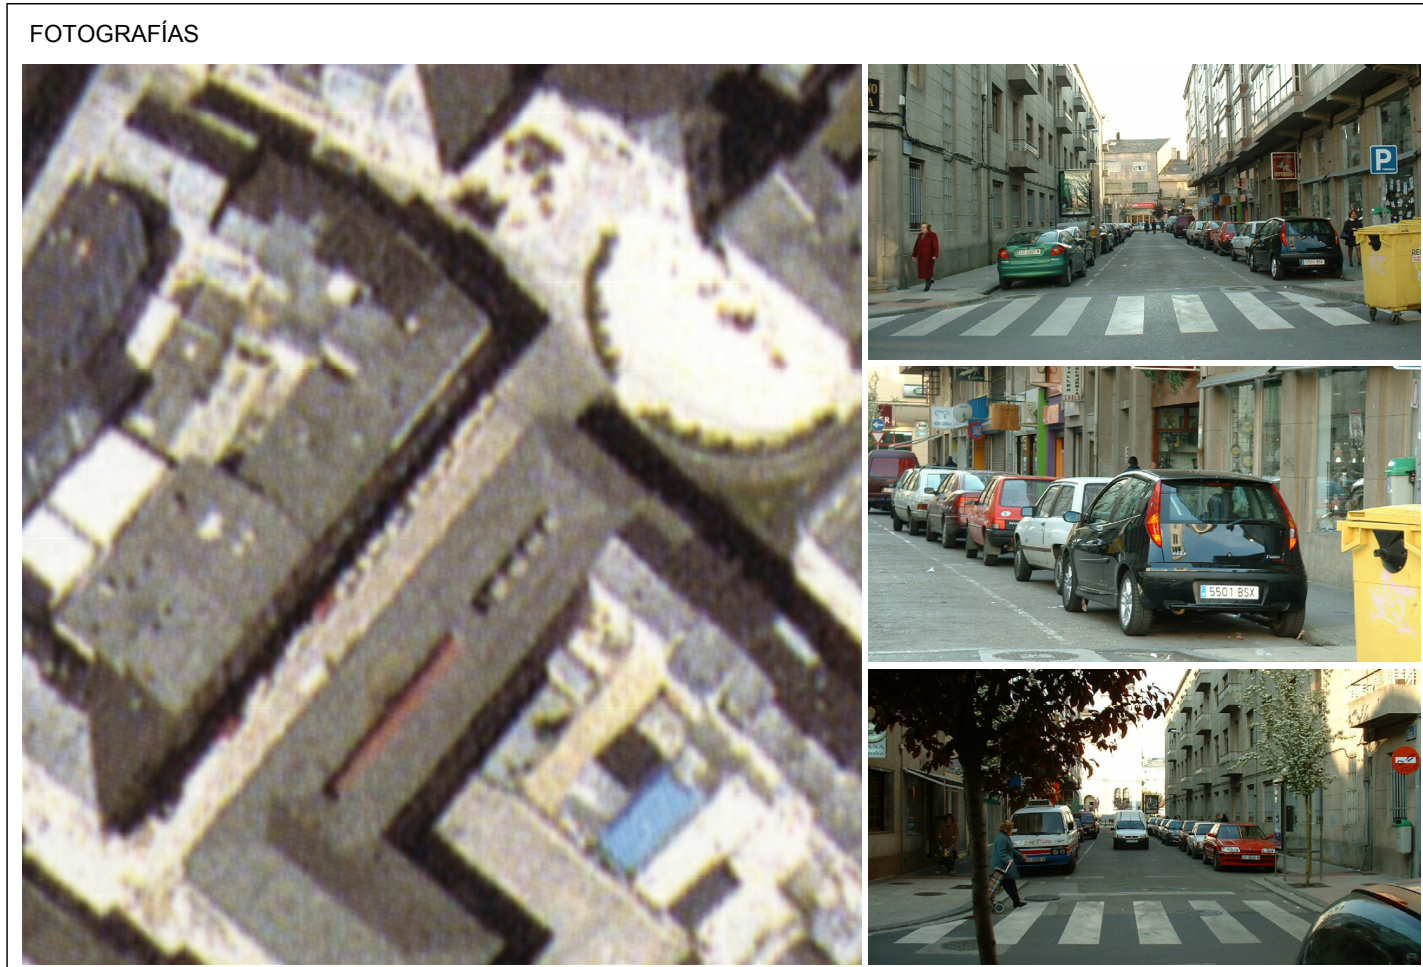
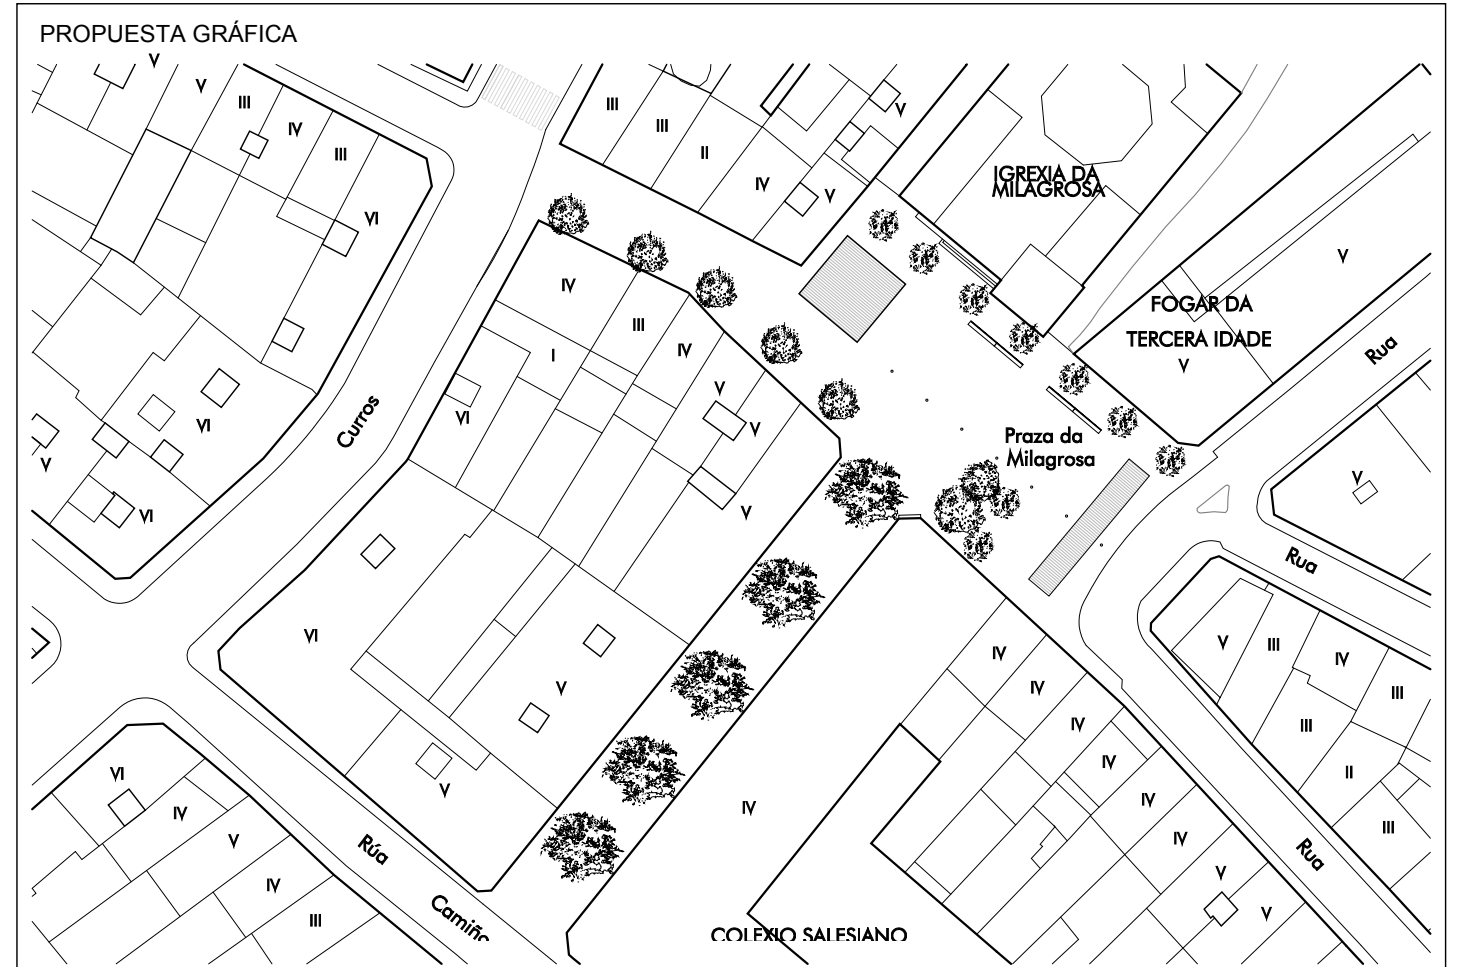
- **PROBLEMAS DETECTADOS:**
  - BEIRARRÚAS EN MAL ESTADO.
  - PRAZA CUNHA CONFIGURACIÓN DEFICIENTE QUE ENTORPECE A SÚA FUNCIÓN.
  - A PRAZA DA MILAGROSA FAISE PEQUENA COMA ÚNICO ESPACIO PÚBLICO DA ZONA.
  - RÚA EN MAL ESTADO E CUNHA CIRCULACIÓN ASUMIBLE POR OUTRAS DO ENTORNO.
- **SOLUCIÓNS PROPOSTAS:**
  - PEONALIZACIÓN DA RÚA E DA PRAZA, CONFORMANDO UN VERDADEIRO CENTRO DO BARRIO.
  - COLOCACIÓN DE BANCOS, ILUMINACIÓN, AXARDINAMENTO, ETC.

· COMA ALTERNATIVA PARCIAL PODERÍA AMPLIARSE A BEIRARRÚA MÁIS COMERCIAL EN DETRIMENTO DO APARCAMENTO (ESTAS PRAZAS GAÑANSE NA ZONA CA ACTUACIÓN NA RÚA DA MILAGROSA DA FICHA 2)

NOTAS: · NA RÚA SO EXISTE UN GARAXE, PRETO DUN DOS EXTREMOS.  
 · ESTA ACTUACIÓN AXUDARÍA A DINAMIZA-LA ZONA E A CREAR UN VERDADEIRO ESPACIO DE CENTRO URBANO DO BARRIO NA PRAZA DA MILAGROSA
